Données nouvelles sur les appareils de maçonnerie des grandes pyramides

Franck Monnier

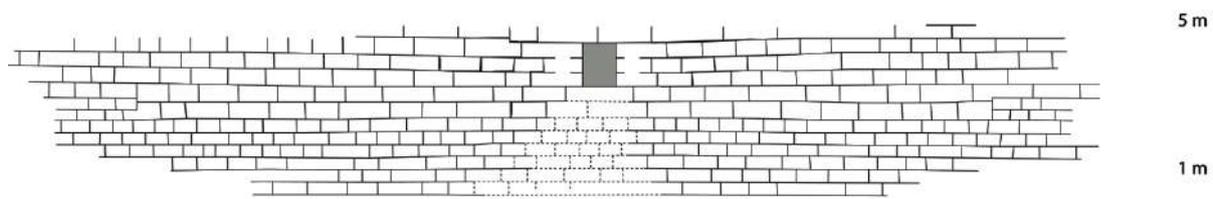
Fig. 1. Revêtement aux alentours de la face nord de la pyramide de Meïdoum, vue frontale vers le sud.

atteindre sans peine les deux mètres, et leur largeur, 1 m. Nous notons un léger décroissement de quelques centimètres de la hauteur des assises mais il est possible que ce qu'il en reste soit insuffisant pour rendre cette variation significative d'un point de vue statistique. La photogrammétrie a permis de dresser une vue frontale de ces assises au niveau de l'entrée de la face nord, mettant à jour celle proposée par Ali el-Khouli dans les années 90 [fig. 1] ¹².

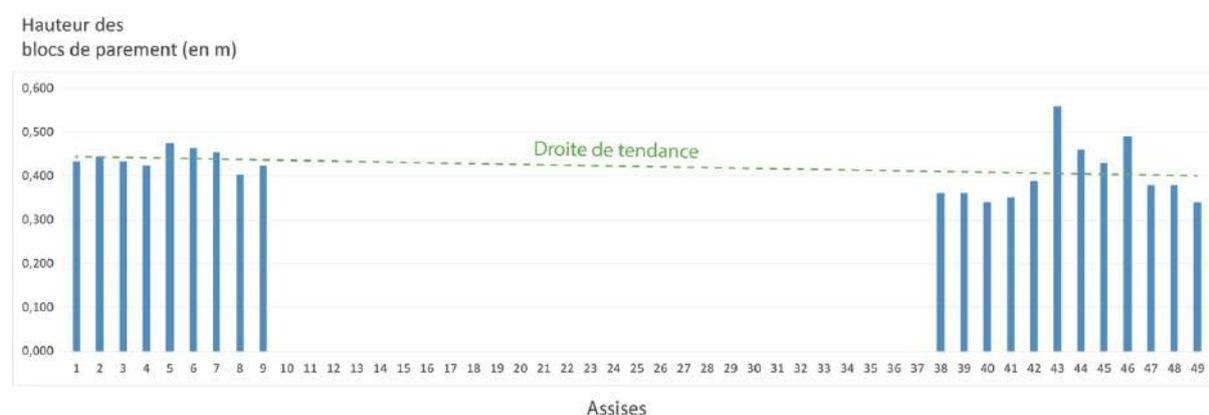
Fig. 2. Hauteurs des assises relevées sur les 19,50 premiers mètres visibles au centre de la face nord de la pyramide de Meïdoum.

Les lits des blocs de revêtement ne sont pas rigoureusement nivelés. La hauteur des pierres d'une même assise peut varier de quelques centimètres. Encore plus curieux, certaines peuvent être interrompues par un net décrochement. A l'ouest et à l'est de l'entrée de la face nord, deux assises se retrouvent ainsi brusquement brisées pour en former trois. De petits décrochements sont aussi visibles au pied de la pyramide. Ce type de disposition se retrouve de manière plus nette dans le cas de la pyramide « Rouge » (voir *infra*).

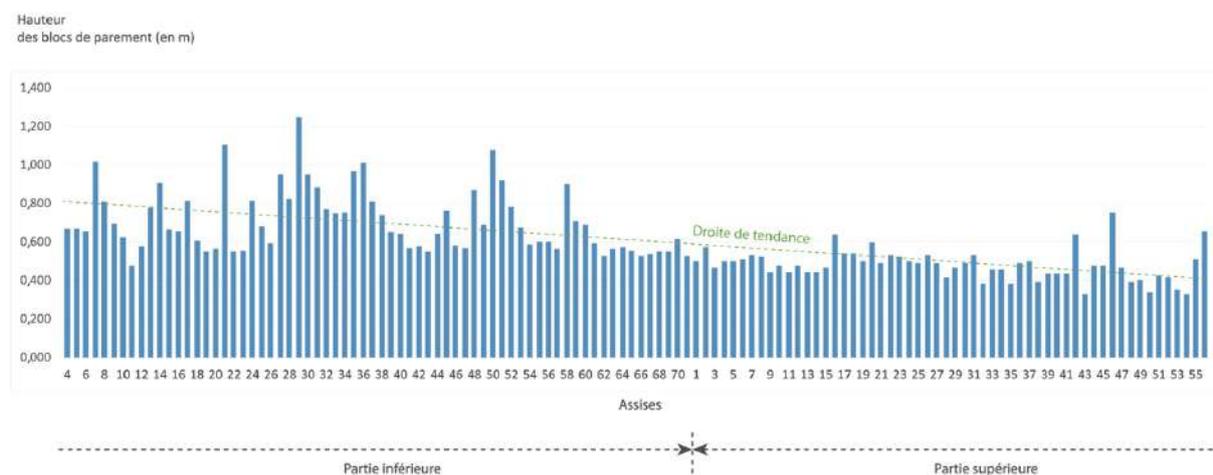
Fig. 3. Hauteurs des blocs de parement relevées à la pyramide rhomboïdale de Dahchour-Sud, sur la face orientale près de l'arête nord-est pour la partie inférieure, et sur l'arête nord-est pour la partie supérieure. Le nombre de mesures effectuées sur la partie supérieure est limité en raison de la disparition d'une part du revêtement.

Nous avons en premier lieu mesuré la hauteur de chaque assise [fig. 3]. Les pierres de parement étant inclinées vers l'intérieur, nous avons dû mesurer la hauteur à la verticale séparant leurs limites inférieure et supérieure, pour prendre ensuite en compte l'inclinaison de la face ainsi que l'inclinaison des lits de pose, et enfin parvenir à la véritable hauteur des assises (voir l'annexe).

Nous disposons ainsi avec cet ensemble de mesures (124 au total, 68 sur la partie inférieure et 56 sur la partie supérieure) d'une seconde série comparable aux mesures des rangs d'assises de la Grande Pyramide²⁴. Soulignons toutefois que les mesures de la Grande Pyramide ont été prises sur les *backing stones* et non sur les pierres de parement, qui ont disparu²⁵.

Nous avons débuté la numérotation des assises à 4 car les trois premières sont en partie ensablées et détériorées.

Il semble qu'une certaine particularité transparaisse dans les 60 assises les plus basses. On observe en effet une assise bien plus haute, à intervalles réguliers, toutes les 7 ou 8 assises. Il demeure toutefois difficile d'en tirer un enseignement puisque cette caractéristique ne répond pas à une règle rigoureuse. Elle disparaît d'ailleurs ensuite au fur et à mesure que l'on s'élève.

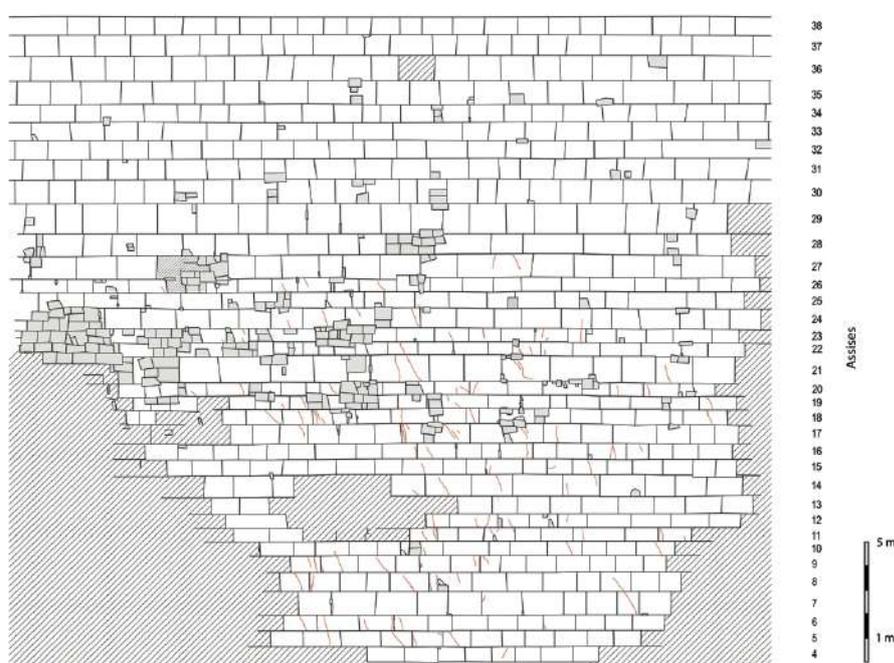
Fig. 4. Cartographie d'une zone du revêtement de la face orientale, près du coin nord-est, de la pyramide rhomboïdale. Les fissures sont en rouge et les réparations avec patches en gris. Les zones trop dégradées sont hachurées.

Le scan nous a également permis de dresser une cartographie de la partie basse de cette même zone, en relevant toutes les fissures ainsi que les nombreuses restaurations antiques [fig. 4]. Ce relevé systématique met en lumière l'importance des dommages et des réparations, sans aucun doute causés par des mouvements de la maçonnerie au cours de la construction. De très nombreux blocs sont fissurés. Mais ces fissures se prolongent rarement au-delà de chaque bloc.

Ce qui semble induire qu'à cet endroit, la structure a subi un tassement, mais non un accident brutal. Ce mouvement est-il dû à un affaissement ayant eu lieu au centre de la face ?

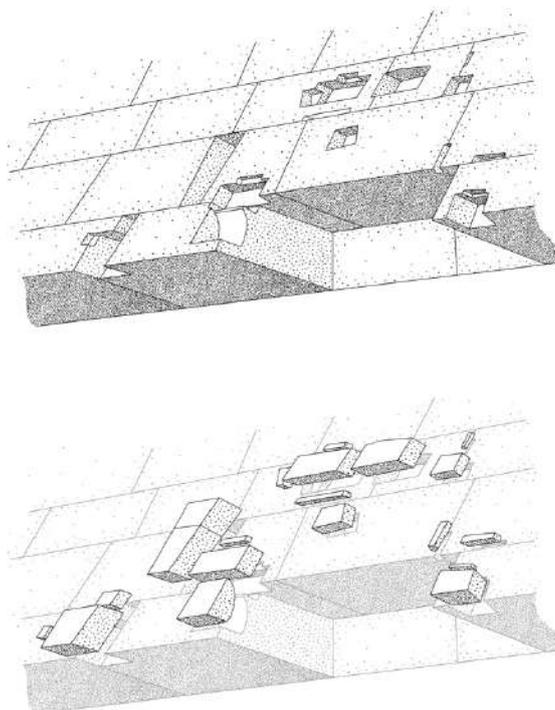
Fig. 5. Détails et dispositions de quelques patches et réparations observés sur la face nord de la pyramide rhomboïdale (Fr. Monnier [voir photo pl. 7a]).

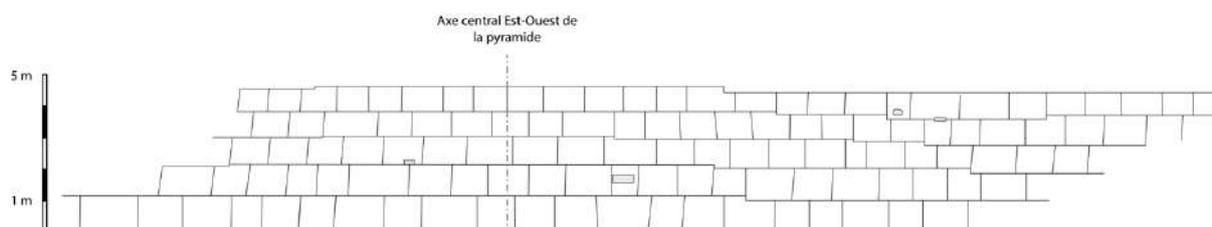
Fig. 6. Blocs de parement subsistants sur la face nord de la pyramide « Rouge ». Vue frontale vers l'ouest.

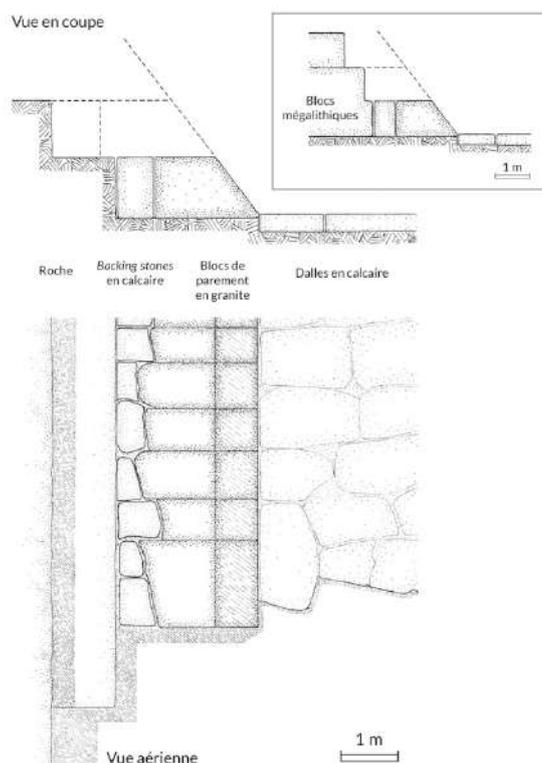
Fig. 7. Caractéristiques de quelques blocs de la première assise de la pyramide de Khéphren (face nord).

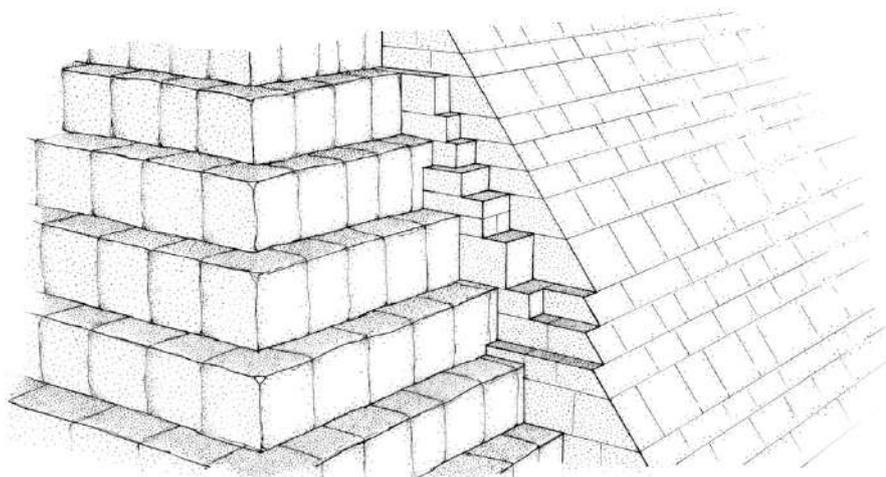
Fig. 8. Appareil de maçonnerie de la pyramide de Khéphren observé sur le tiers supérieur.

Les blocs des assises supérieures retrouvent des dimensions beaucoup plus conventionnelles et comparables à celles employées à la pyramide de Khéops. Il faut noter que la maçonnerie des deux monuments diffère nettement [pl. 10b-c]. À ce qu'il est permis de juger au vu des rares blocs de parement subsistants, là où ceux de la pyramide de Khéops sont de même hauteur que l'ensemble de l'assise ⁴², ceux de la pyramide de Khéphren sont souvent plus petits, deux blocs de parement correspondant à une hauteur d'assise ⁴³ [fig. 8]. C'est manifeste là où le revêtement est intact près du sommet. Parfois une rangée de blocs de parement chevauche deux assises du nucléus. On discerne des ajustements montrant que le revêtement et les *backing stones* ont été posés après les blocs du nucléus. Cela ne signifie pas pour autant que le nucléus fut achevé et que les Égyptiens ont disposé le revêtement en recommençant à partir du bas ⁴⁴. Nous l'interprétons comme une séparation du chantier. La construction du nucléus a pu être prise en charge par la majorité des ouvriers, tandis que des ouvriers plus spécialisés étaient affectés à la mise en place très précise des blocs extérieurs et au contrôle de la géométrie de l'édifice. Le nucléus a donc pu s'élever un peu plus vite (peut-être pas plus de deux assises d'avance) pour que le parement soit disposé contre lui.

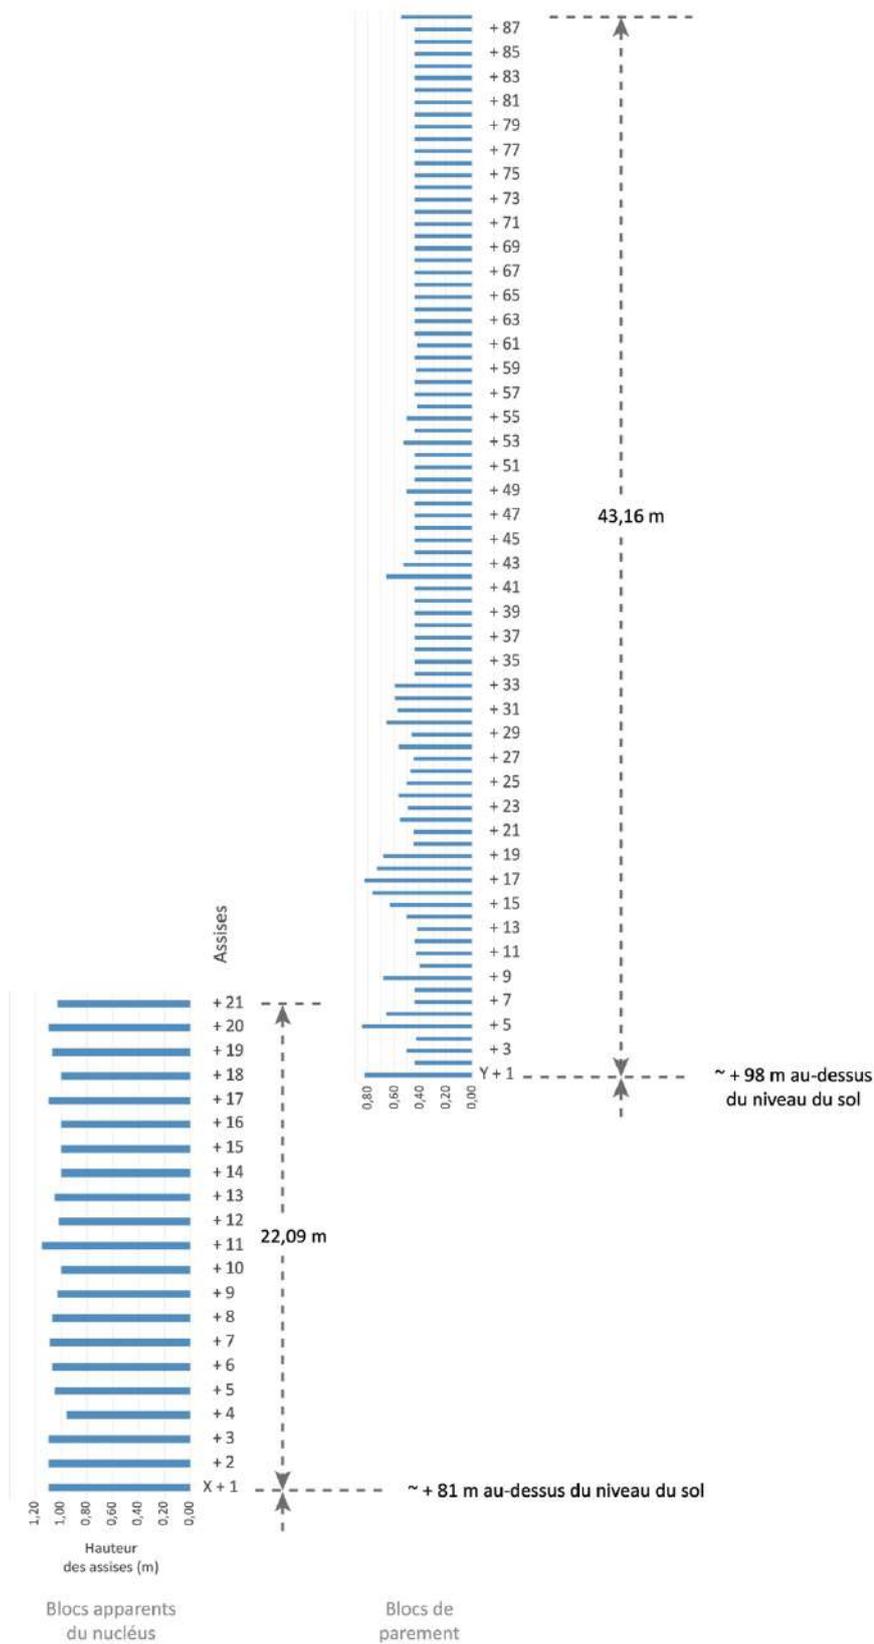
Fig. 9. Relevé de la hauteur des assises (blocs de parement et blocs du nucléus) sur la face nord, près du coin nord-est de la pyramide de Khéphren.

Certains blocs de parement sont ainsi hauts d'une trentaine de centimètres seulement⁴⁵. Ces blocs de revêtement sont, pour la plupart, plus profonds et plus larges. Les blocs situés à l'arrière des *backing stones*, c'est-à-dire ceux du massif proprement dit, avoisinent les 1,2 x 1 x 0,9 m, soit une masse de plus de deux tonnes⁴⁶. Précisons toutefois que leur largeur peut varier ponctuellement. Leur hauteur, d'une moyenne de 1,05 m, affiche une bien meilleure constance qu'à la pyramide de Khéops. Les différences ne s'arrêtent pas là puisque leurs faces extérieures sont proprement alignées, donnant l'apparence générale de gradins parfaitement disposés, tandis que chez Khéops, les blocs alternent grossièrement carreaux et boutisses, avec des formes et des dimensions très variables. Les blocs de parement subsistant près du sommet ont une épaisseur étonnamment régulière, avoisinant généralement les 0,45 m. Ces blocs sont parfois bien plus larges que haut. Nous avons par exemple relevé un bloc mesurant 2,78 x 0,52 x 1,2 m, soit une masse dépassant 3,5 tonnes. On pourrait donc, *a priori*, supposer que les blocs étaient peu épais, et donc plus petits, pour pouvoir être acheminés plus aisément jusqu'au sommet. Mais certains exemples comme celui-ci viennent contredire cette hypothèse.

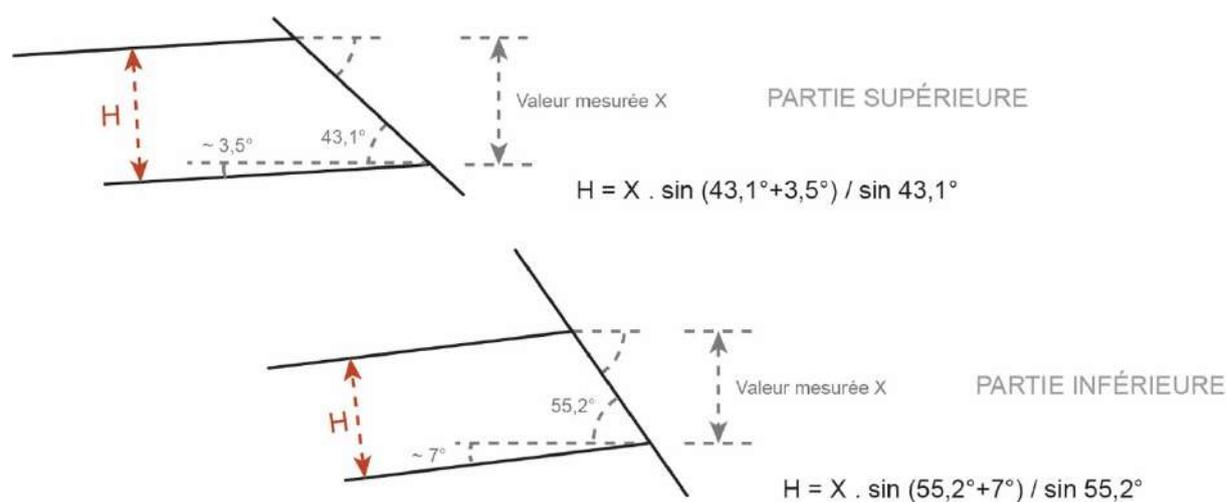
Fig. 10. Relations trigonométriques entre les mesures effectuées et les hauteurs réelles H des blocs de parement de la pyramide rhomboïdale.

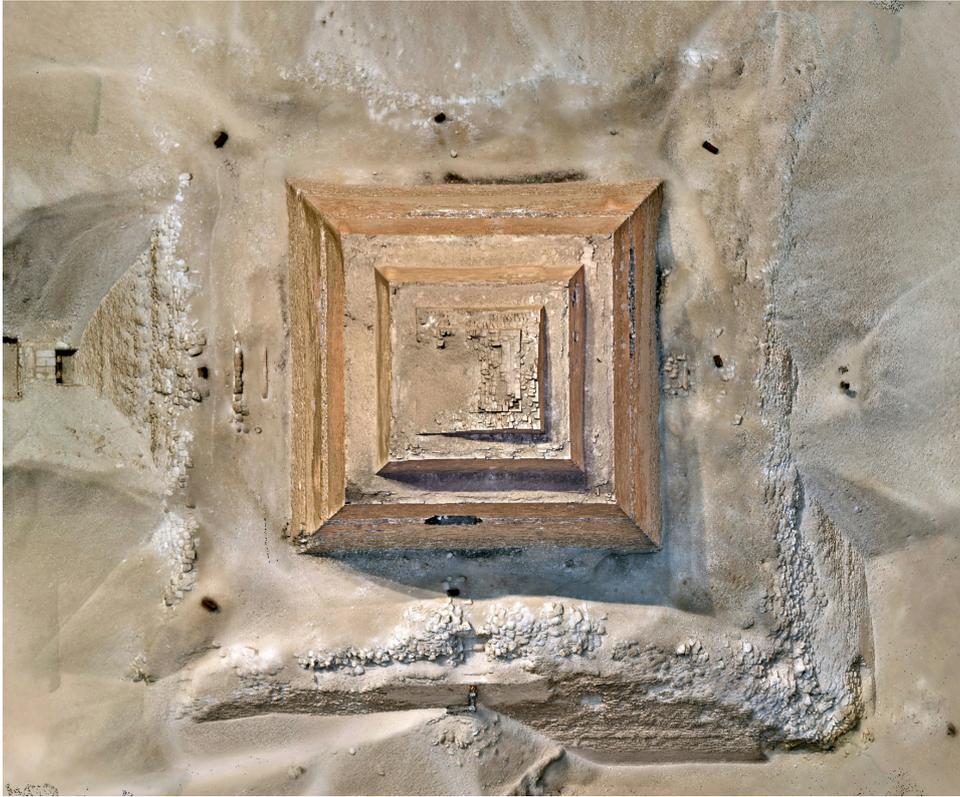
Pl. 1a. Vue aérienne de la photogrammétrie effectuée à la pyramide de Meïdoum (le Nord est en bas)
(© Label News).

La pyramide de Meïdoum, en étant éventrée et en grande partie démantelée, offre l'opportunité rare de tirer des enseignements précieux sur sa constitution interne [pl. 1a].

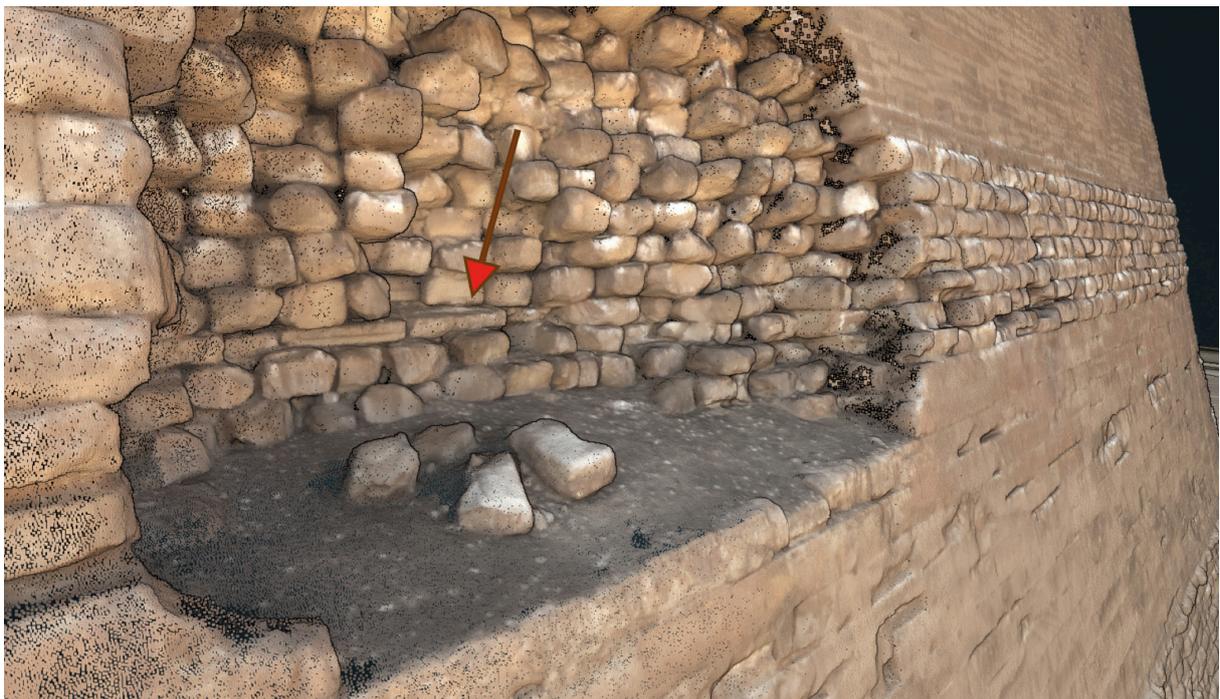
Pl. 2b. Brèche dans la pyramide de Meïdoum (© Label News). La flèche indique le dallage subsistant de la pyramide E1, noyé dans la maçonnerie du rajout E2.

Leur longueur approche les 1,5 m et leur largeur 0,8 m environ, mais avec des variations plus ou moins prononcées. La masse de ces éléments de construction avoisine donc les 1,3 tonne⁸. Les blocs de revêtement sont alors simplement équarris, avec des faces de joints et de parement parfaitement dressées. Ils sont disposés en carreaux et en boutisse d'une assise à la suivante afin d'assurer un liaisonnement de la maçonnerie. À ce que la brèche dans la face nord laisse entrevoir [pl. 2b], les pierres du massif interne sont très grossièrement taillées, rarement équarrées, les joints étant bourrés au mortier. La plateforme couronnant les degrés supérieurs affiche toujours des dalles de pavement soigneusement dressées, de faible épaisseur, appareillées afin de constituer un couronnement parfaitement horizontal [pl. 1b]. Le sommet de la pyramide E1 conserve lui aussi une partie de ses blocs de parement [pl. 2a]. Les assises les plus hautes étant ainsi disposées à l'horizontale, il est possible de distinguer que le passage des assises inférieures en lits déversés à celles horizontales du sommet est progressif. On perçoit quelques dalles de pavement d'une tranche E1 noyées dans la maçonnerie de la brèche de la face nord [pl. 2b]. On les avait laissées avant d'ajouter la tranche E2.

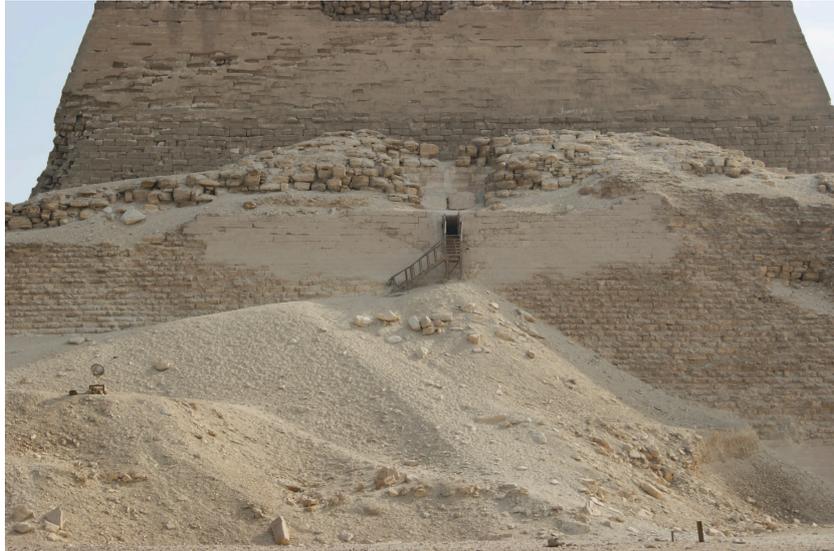
pl. 3a. Face nord de la pyramide de Meïdoum avec une partie du revêtement E3 subsistant (photo: Franck Monnier).

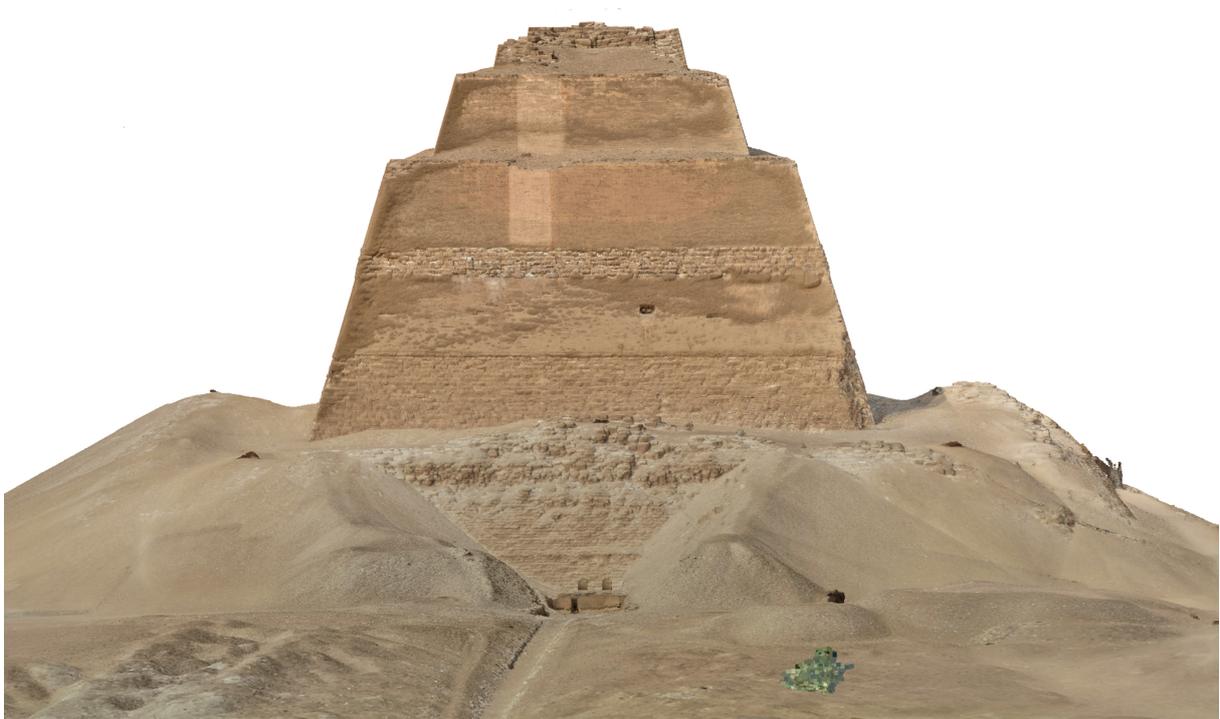
Pl. 3b. Vue vers l'ouest de la pyramide de Meïdoum (© Label News). Les deux rainures de la façade orientale ont été artificiellement éclaircies.

Une particularité de la face orientale du massif à degrés a souvent été discutée, mais sans avoir jamais trouvé d'explication satisfaisante. Il s'agit de deux légères saignées verticales taillées sur les 5^e et 6^e degrés de la pyramide E2, large de 4,90 m environ sur le 5^e, puis large de plus de 5,10 m sur le degré supérieur [pl. 3b, 4a-b]¹⁶. Leur profondeur est de quelques centimètres¹⁷. Leurs bords ne sont pas rigoureusement rectilignes. Le scan révèle que le tronçon inférieur s'arrête brusquement une assise au-dessus du palier de la pyramide E1 [pl. 4b].

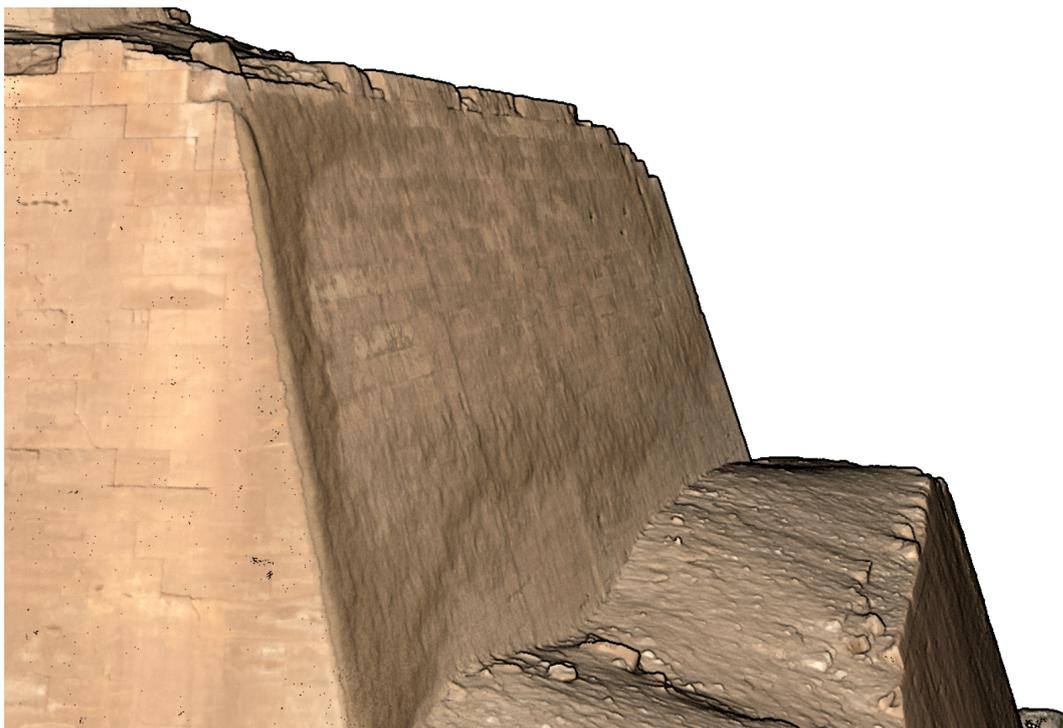
Pl. 4a. Rainure supérieure située sur la face orientale de la pyramide E2 de Meïdoum (© Label News).

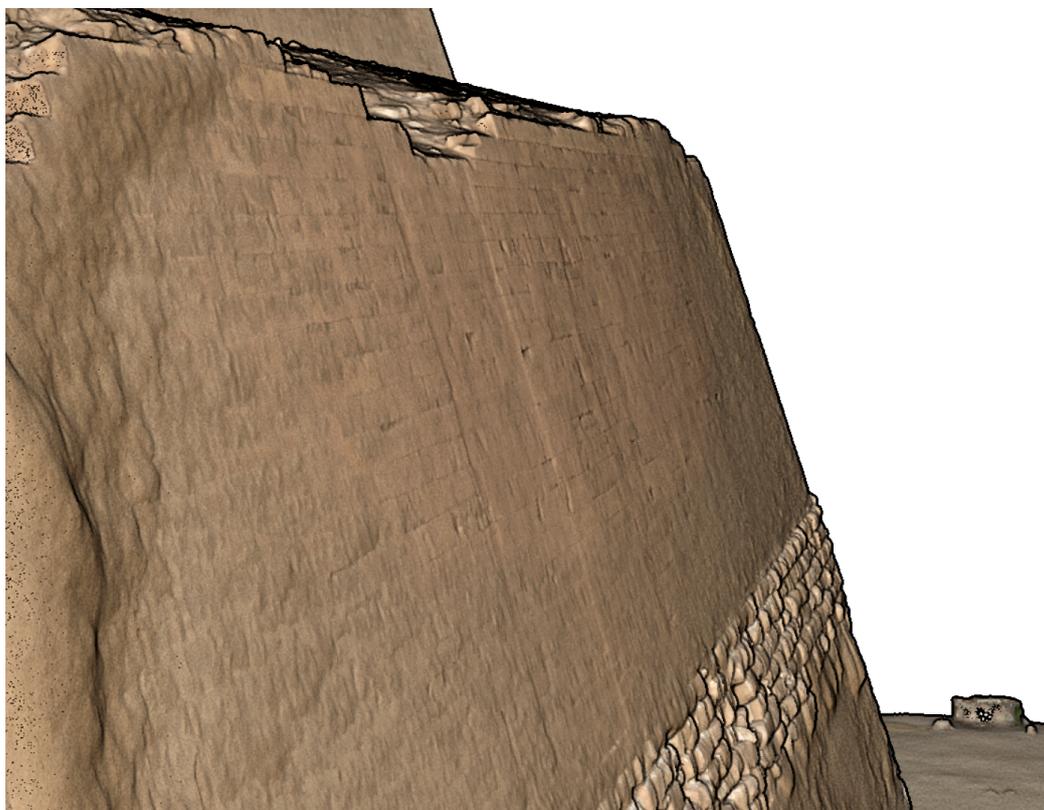
Pl. 4b. Rainure inférieure située sur la face orientale de la pyramide E2 de Meïdoum (© Label News).

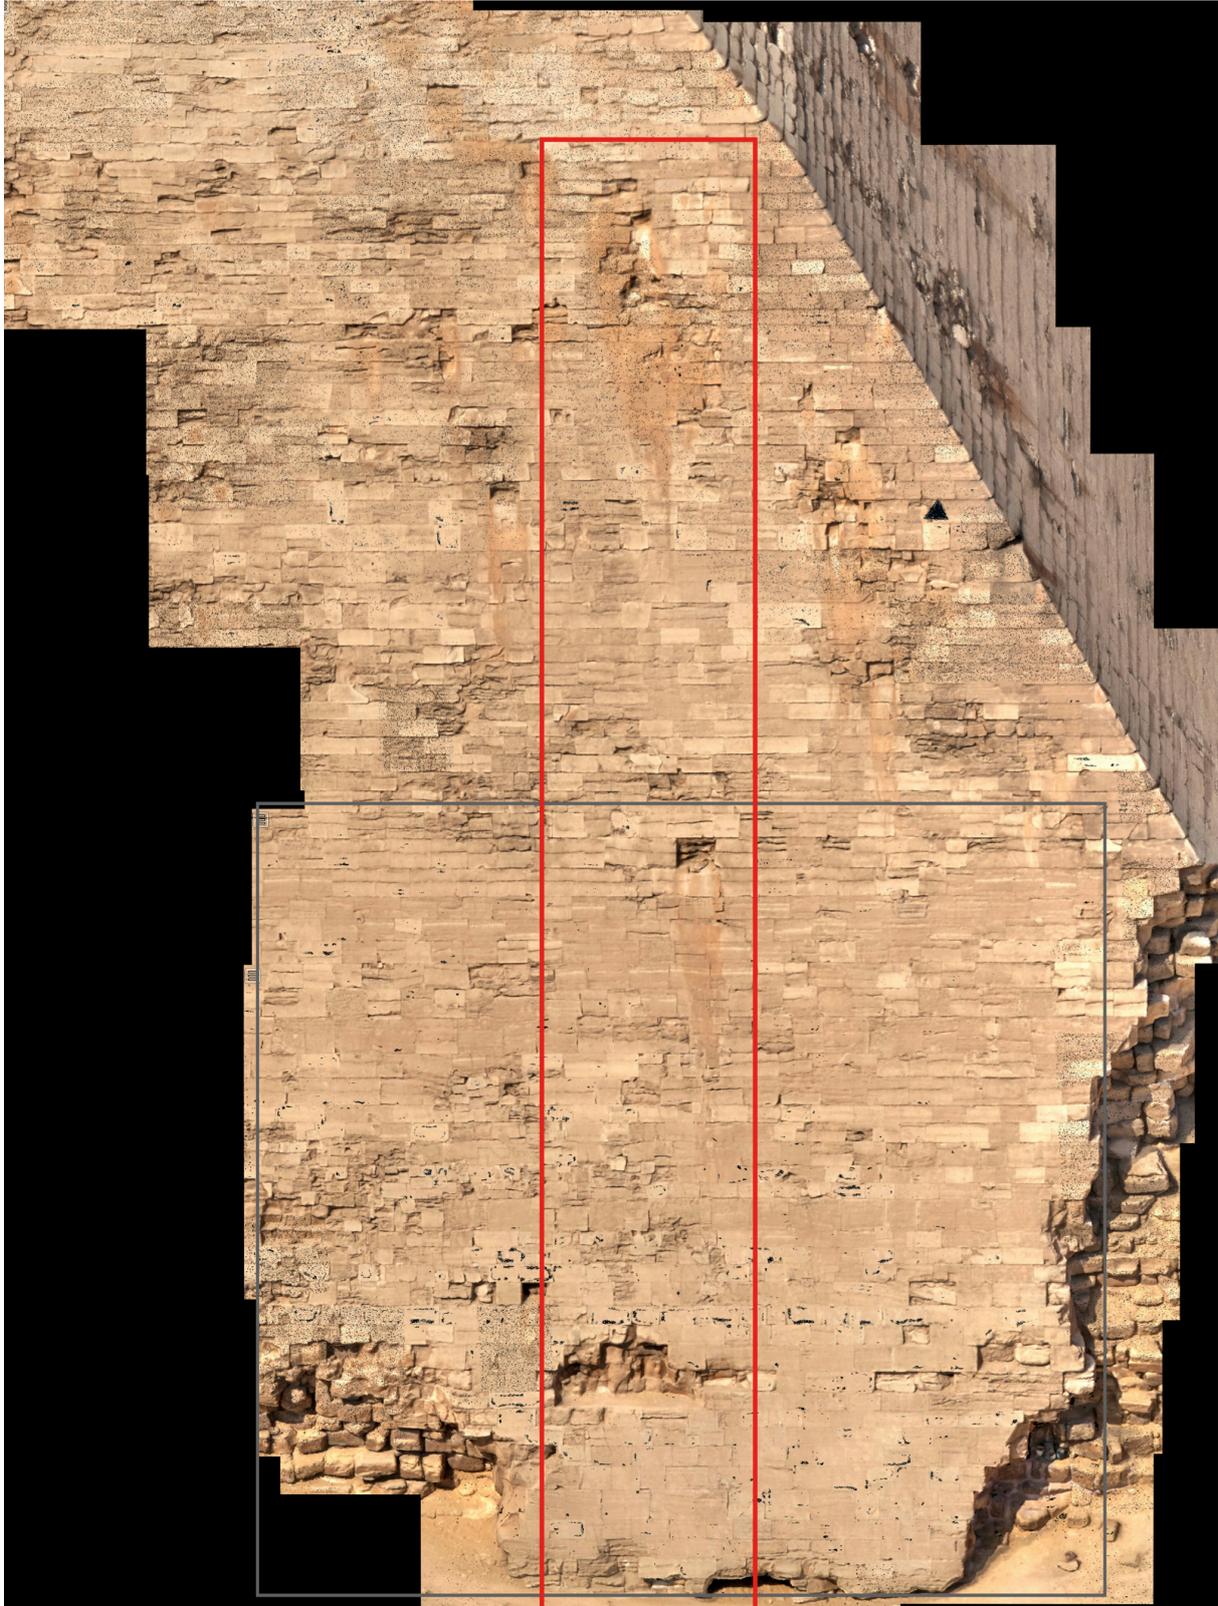
Pl. 5. Zone de la face orientale de la pyramide rhomboïdale à Dahchour, sur laquelle ont été prises les mesures des assises (encadré en rouge). Le cadre gris représente la zone cartographiée du revêtement (© Label News).

La pyramide de Dahchour-Sud, avec ses faces pliées à presque mi-hauteur, est un monument unique. Avec une base de 189,43 mètres de côté et une hauteur à l'origine de l'ordre de 104,71 mètres¹⁸, elle figure parmi les quatre plus grands monuments de ce type. Sa superstructure a fait l'objet de trois campagnes de mesures du XIX^e au XX^e siècle¹⁹. Toutes se sont focalisées sur les dimensions et les angles du monument. Quelques commentaires ont été posés au sujet des déformations de l'édifice et de son état²⁰. Mais encore rien n'a été entrepris pour relever les hauteurs des assises ou décrire leurs caractéristiques, ainsi que les nombreuses réparations qu'elles ont subies. En alliant la photogrammétrie à des prises de vue personnelles, nous avons été en mesure d'analyser le parement de la face est de la pyramide, près du coin nord-est [pl. 5].

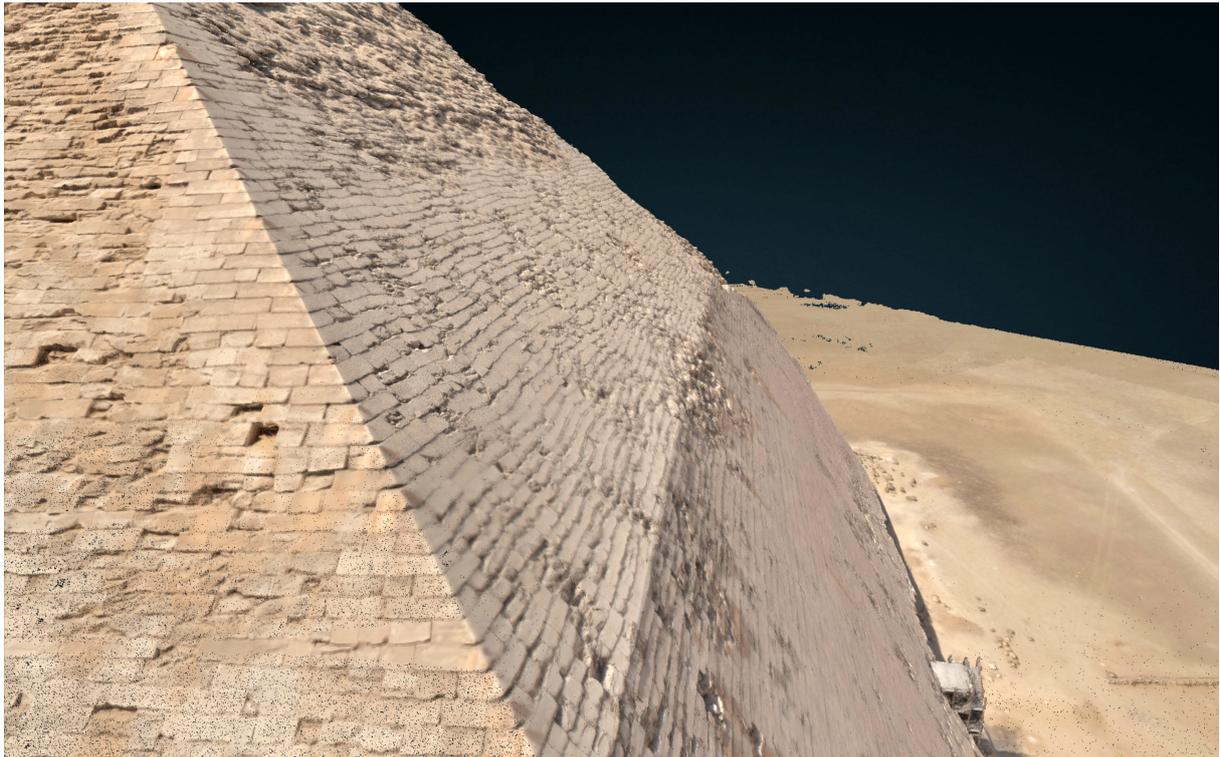
Pl. 6a. Partie supérieure de la face nord de la pyramide rhomboïdale (© Label News).

La partie supérieure ne semble pas comporter de réparations [pl. 6a-b]. En revanche, les assises sont disposées de manière extrêmement chaotique. Elles sont souvent brisées, c'est-à-dire qu'elles subissent des décrochements, se dédoublant pour ensuite n'en reformer qu'une un peu plus loin. Il semble en revanche que les coins ont fait l'objet d'un grand soin, ce qui conduit à penser qu'ils auraient été construits en premier lieu. Notre relevé des hauteurs donne donc des renseignements au sujet des blocs situés au coin nord-est, mais il est rendu caduc quand on s'en éloigne par cette disposition en apparence aléatoire des pierres et de leur forme.

Rien n'est dû à des problèmes structurels puisqu'aucune fissure n'est à déplorer. Les assises suivent des courbes ondulées aléatoires [pl. 6a-b]. Rien ne semble avoir été intentionnel, si ce n'est d'avoir voulu achever l'édifice avec des équipes travaillant côte à côte, sans qu'aucune ne soit soucieuse du niveau à respecter et de la manière avec laquelle elles allaient opérer la jonction. Ces pierres possédant les formes les plus hétérogènes nous font nous interroger sur la manière dont les ouvriers devaient les tailler et les manipuler afin qu'elles s'adaptent à leur lit et à sa voisine. Cela nous semble très délicat. Mais, sans doute pris par le temps, il apparaît que les constructeurs y ont trouvé un intérêt vis-à-vis d'une disposition ordonnée. Il semble évident ici que les pierres étaient retaillées sur place et non préparées à l'avance pour être directement posées.

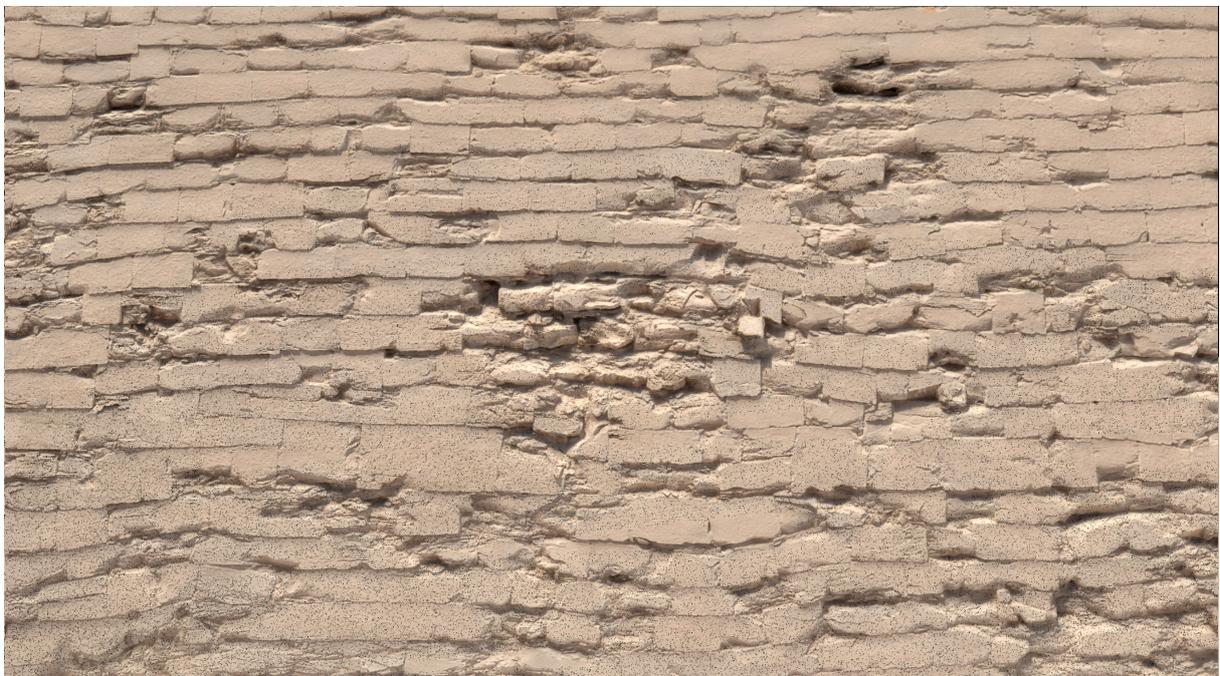
Pl. 6b. Assises en appareil irrégulier de la partie supérieure de la face nord de la pyramide rhomboïdale (© Label News).

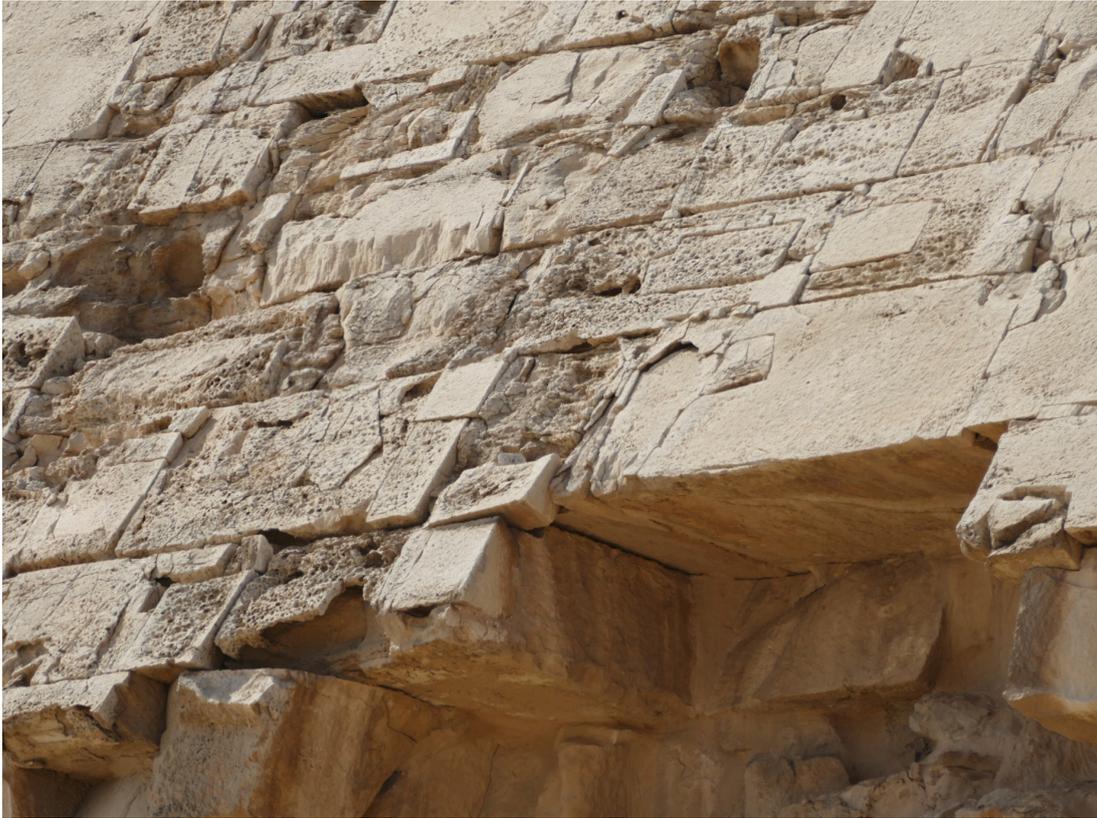
Pl. 7a. Réparation avec patches au pied de la face nord de la pyramide rhomboïdale (photo : Franck Monnier).

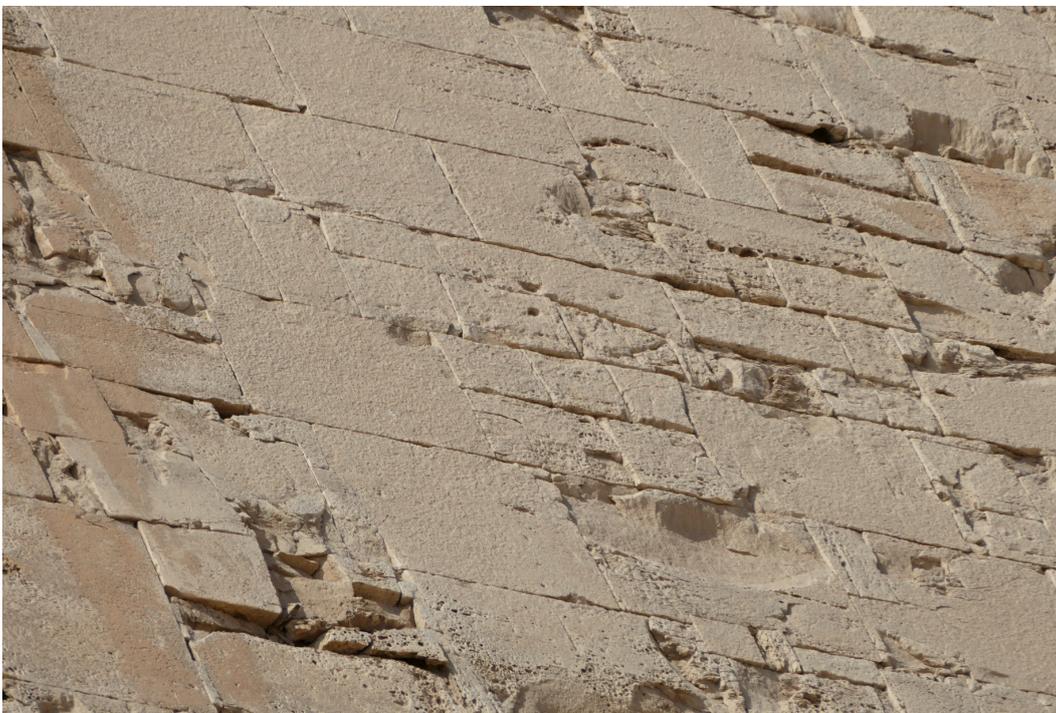
pl. 7b. Réparations avec patches sur la face nord de la pyramide rhomboïdale (photo : Franck Monnier).

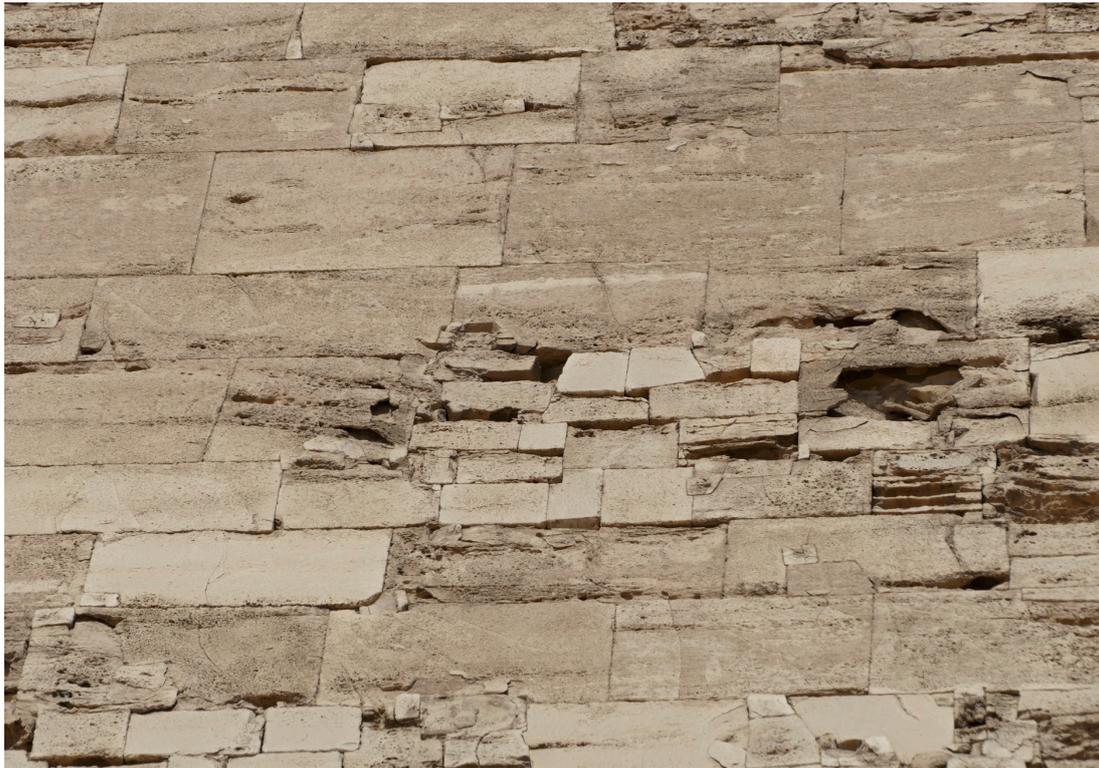
Pl. 8a. Réparations avec patches sur la face orientale de la pyramide rhomboïdale
(photo : Franck Monnier).

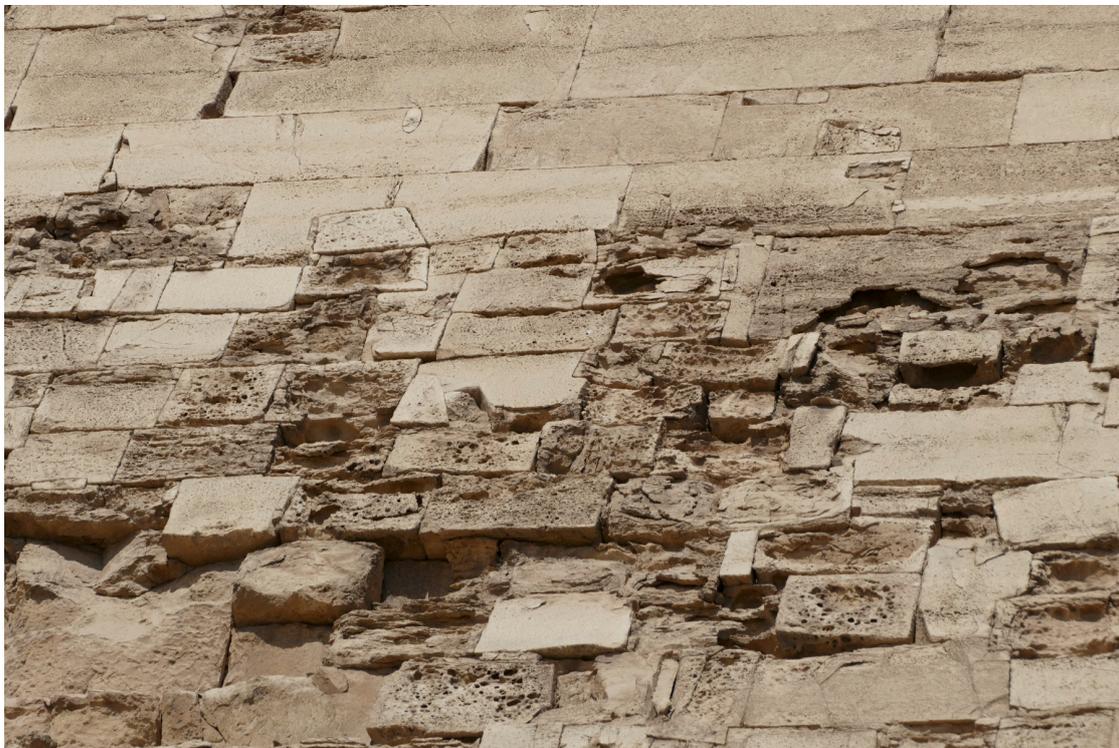
Pl. 8b. Réparations avec patches sur la face orientale de la pyramide rhomboïdale
(photo : Franck Monnier).

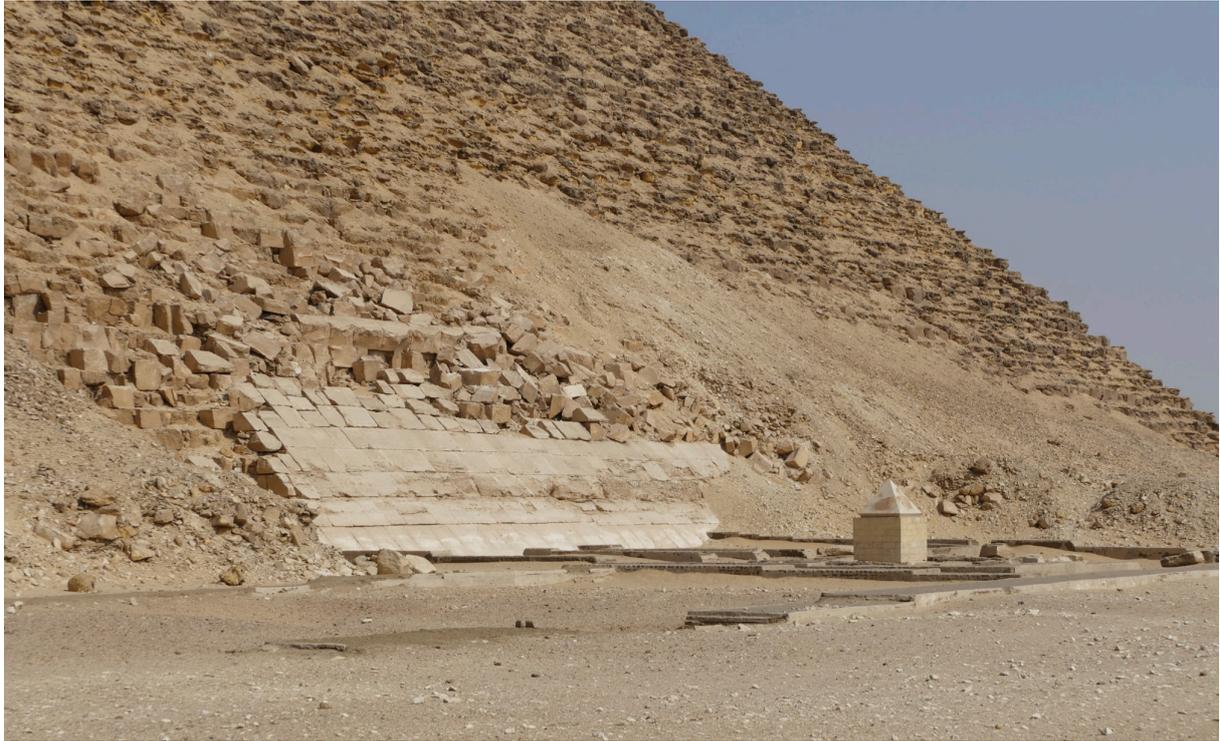
Pl. 9a. Revêtement subsistant au pied de la face orientale de la pyramide « Rouge »
(photo : Franck Monnier).

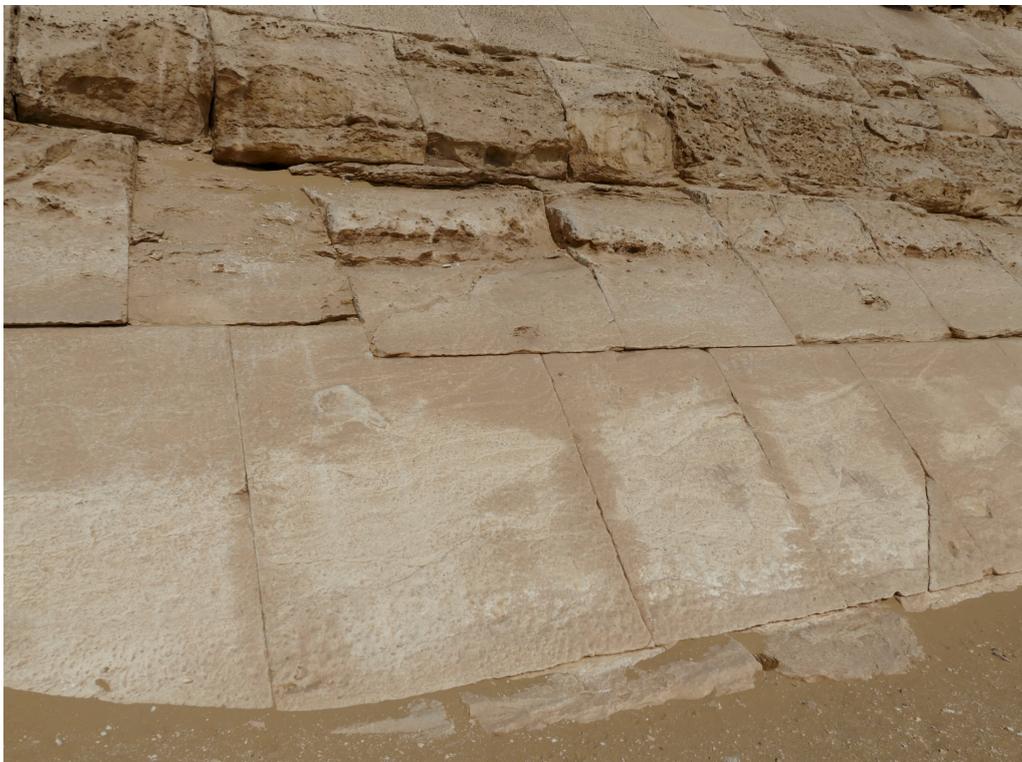
Pl. 9b. Revêtement subsistant au pied de la face orientale de la pyramide « Rouge »
(photo : Franck Monnier).

Le dégagement de la base au centre de la face nord par Rainer Stadelmann a révélé que de nombreux blocs de parement des cinq premières assises figuraient toujours à leur place³¹ [pl. 9a-b]. La photogrammétrie a aidé à en relever les détails. Elle révèle ainsi une disposition particulièrement intéressante. Les assises sont certes horizontales, mais toutes brisées, c'est-à-dire que chacune d'entre elles subit un brusque décrochement (de 10 à 20 cm environ) [pl. 9b].
