Données nouvelles sur les appareils de maçonnerie des grandes pyramides

Franck Monnier

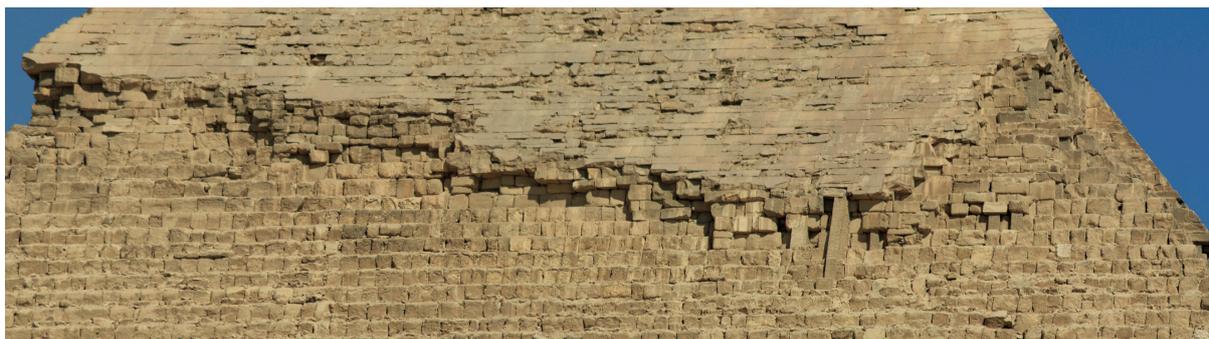
Pl. 10a. Appareil de maçonnerie de la pyramide de Khéphren (photo : Franck Monnier).

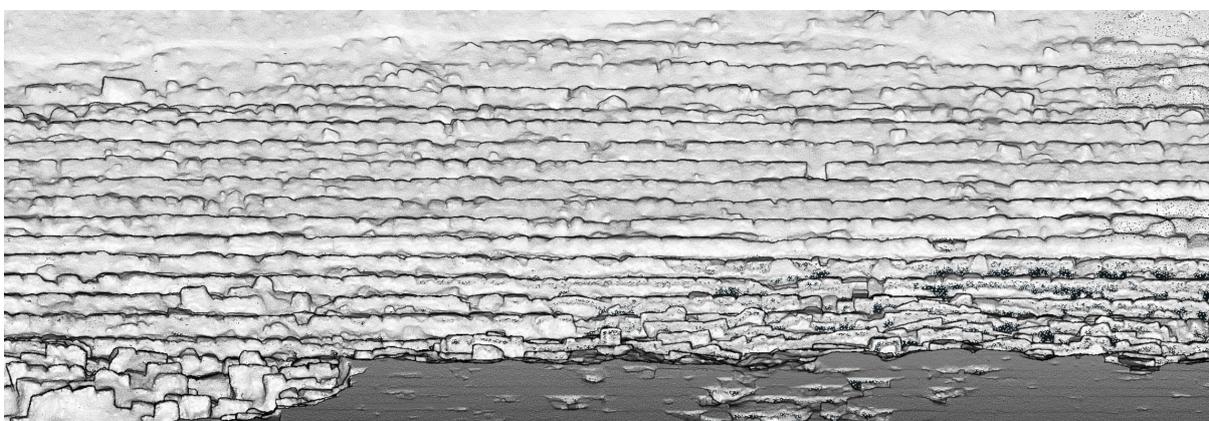
Pl. 10b. Appareil de maçonnerie du nucléus de la pyramide de Khéphren (© Label News).

le nucléus soit essentiellement composé de blocs avec des dimensions relativement homogènes [pl. 10]. Nous ne percevons pas cette différence qualitative soulignée par divers auteurs en comparaison avec la Grande pyramide ³⁶. La maçonnerie semble soignée, hormis là où les carriers se sont acharnés, et l'emploi d'un mortier pour combler les joints paraît évident.

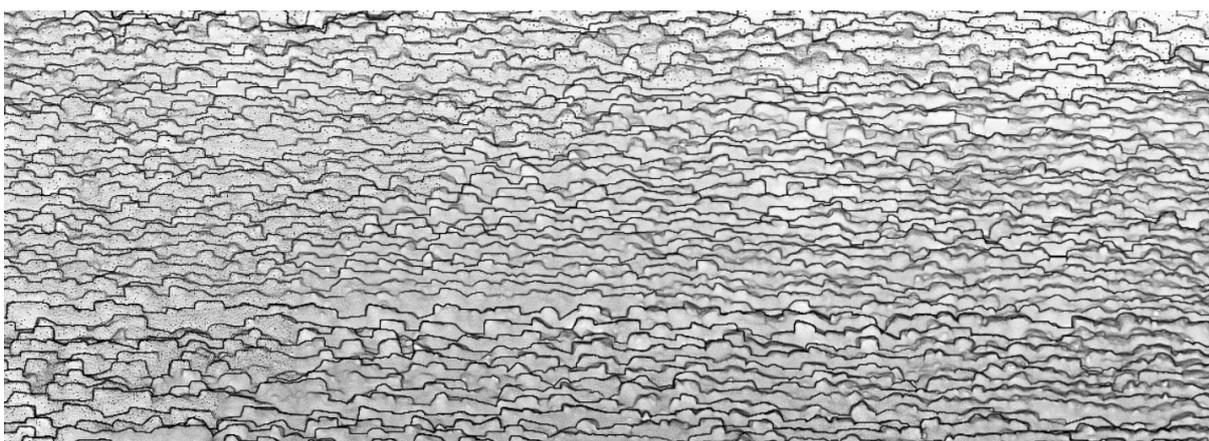
Pl. 10c. Appareil de maçonnerie du nucléus de la pyramide de Khéops (© Label News).
