Données nouvelles sur les appareils de maçonnerie des gr	randes pyramides
	Franck Monnier

Franck Monnier, « Données nouvelles sur les appareils de maçonnerie des grandes pyramides », *ENiM* 13, 2020, p. 237-261.

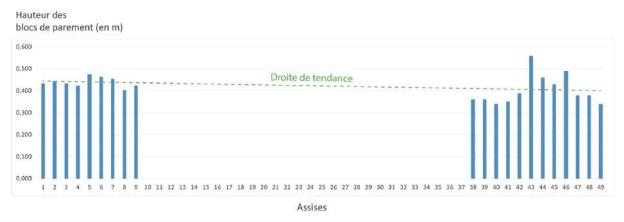
Fig. 2. Hauteurs des assises relevées sur les 19,50 premiers mètres visibles au centre de la face nord de la pyramide de Meïdoum.

Les lits des blocs de revêtement ne sont pas rigoureusement nivelés. La hauteur des pierres d'une même assise peut varier de quelques centimètres. Encore plus curieux, certaines peuvent être interrompues par un net décrochement. A l'ouest et à l'est de l'entrée de la face nord, deux assises se retrouvent ainsi brusquement brisées pour en former trois. De petits décrochements sont aussi visibles au pied de la pyramide. Ce type de disposition se retrouve de manière plus nette dans le cas de la pyramide « Rouge » (voir *infra*).

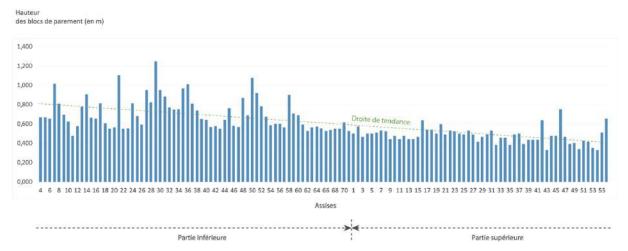
Fig. 3. Hauteurs des blocs de parement relevées à la pyramide rhomboïdale de Dahchour-Sud, sur la face orientale près de l'arête nord-est pour la partie inférieure, et sur l'arête nord-est pour la partie supérieure. Le nombre de mesures effectuées sur la partie supérieure est limité en raison de la disparition d'une part du revêtement.

Nous avons en premier lieu mesuré la hauteur de chaque assise [fig. 3]. Les pierres de parement étant inclinées vers l'intérieur, nous avons dû mesurer la hauteur à la verticale séparant leurs limites inférieure et supérieure, pour prendre ensuite en compte l'inclinaison de la face ainsi que l'inclinaison des lits de pose, et enfin parvenir à la véritable hauteur des assises (voir l'annexe).

Nous disposons ainsi avec cet ensemble de mesures (124 au total, 68 sur la partie inférieure et 56 sur la partie supérieure) d'une seconde série comparable aux mesures des rangs d'assises de la Grande Pyramide ²⁴. Soulignons toutefois que les mesures de la Grande Pyramide ont été prises sur les *backing stones* et non sur les pierres de parement, qui ont disparu ²⁵.

Il semble qu'une certaine particularité transparaisse dans les 60 assises les plus basses. On observe en effet une assise bien plus haute, à intervalles réguliers, toutes les 7 ou 8 assises. Il demeure toutefois difficile d'en tirer un enseignement puisque cette caractéristique ne répond pas à une règle rigoureuse. Elle disparait d'ailleurs ensuite au fur et à mesure que l'on s'élève.

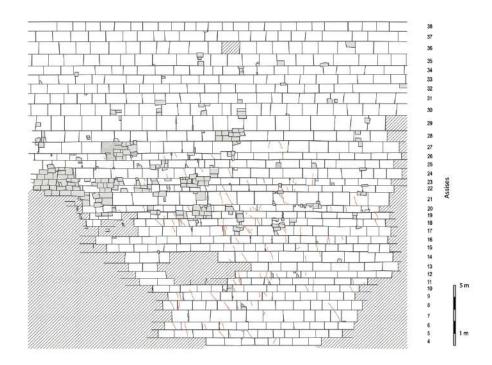
Fig. 4. Cartographie d'une zone du revêtement de la face orientale, près du coin nord-est, de la pyramide rhomboïdale. Les fissures sont en rouge et les réparations avec patchs en gris. Les zones trop dégradées sont hachurées.

Le scan nous a également permis de dresser une cartographie de la partie basse de cette même zone, en relevant toutes les fissures ainsi que les nombreuses restaurations antiques [fig. 4]. Ce relevé systématique met en lumière l'importance des dommages et des réparations, sans aucun doute causés par des mouvements de la maçonnerie au cours de la construction. De très nombreux blocs sont fissurés. Mais ces fissures se prolongent rarement au-delà de chaque bloc.

Ce qui semble induire qu'à cet endroit, la structure a subi un tassement, mais non un accident brutal. Ce mouvement est-il dû à un affaissement ayant eu lieu au centre de la face ?

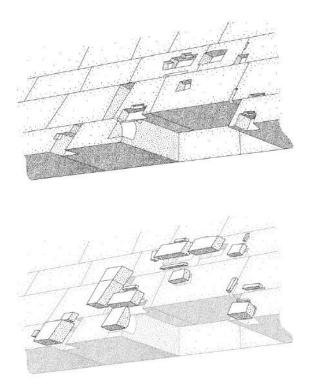
Fig. 5. Détails et dispositions de quelques patchs et réparations observés sur la face nord de la pyramide rhomboïdale (Fr. Monnier [voir photo pl. 7a]).

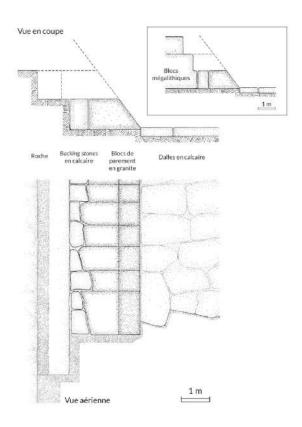
Fig. 7. Caractéristiques de quelques blocs de la première assise de la pyramide de Khéphren (face nord).

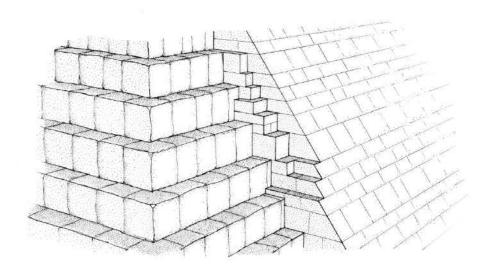
Fig. 8. Appareil de maçonnerie de la pyramide de Khéphren observé sur le tiers supérieur.

Les blocs des assises supérieures retrouvent des dimensions beaucoup plus conventionnelles et comparables à celles employées à la pyramide de Khéops. Il faut noter que la maçonnerie des deux monuments diffère nettement [pl. 10b-c]. À ce qu'il est permis de juger au vu des rares blocs de parement subsistants, là où ceux de la pyramide de Khéops sont de même hauteur que l'ensemble de l'assise ⁴², ceux de la pyramide de Khéphren sont souvent plus petits, deux blocs de parement correspondant à une hauteur d'assise ⁴³ [fig. 8]. C'est manifeste là où le revêtement est intact près du sommet. Parfois une rangée de blocs de parement chevauche deux assises du nucléus. On discerne des ajustements montrant que le revêtement et les *backing stones* ont été posés après les blocs du nucléus. Cela ne signifie pas pour autant que le nucléus fut achevé et que les Égyptiens ont disposé le revêtement en recommençant à partir du bas ⁴⁴. Nous l'interprétons comme une séparation du chantier. La construction du nucléus a pu être prise en charge par la majorité des ouvriers, tandis que des ouvriers plus spécialisés étaient affectés à la mise en place très précise des blocs extérieurs et au contrôle de la géométrie de l'édifice. Le nucléus a donc pu s'élever un peu plus vite (peut-être pas plus de deux assises d'avance) pour que le parement soit disposé contre lui.

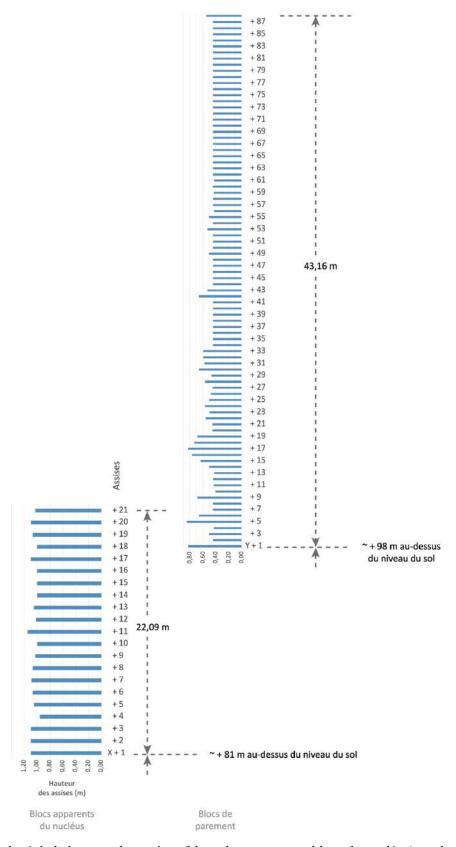
Fig. 9. Relevé de la hauteur des assises (blocs de parement et blocs du nucléus) sur la face nord, près du coin nord-est de la pyramide de Khéphren.

Certains blocs de parement sont ainsi hauts d'une trentaine de centimètres seulement ⁴⁵. Ces blocs de revêtement sont, pour la plupart, plus profonds et plus larges. Les blocs situés à l'arrière des *backing stones*, c'est-à-dire ceux du massif proprement dit, avoisinent les 1,2 x 1 x 0,9 m, soit une masse de plus de deux tonnes ⁴⁶. Précisons toutefois que leur largeur peut varier ponctuellement. Leur hauteur, d'une moyenne de 1,05 m, affiche une bien meilleure constance qu'à la pyramide de Khéops. Les différences ne s'arrêtent pas là puisque leurs faces extérieures sont proprement alignées, donnant l'apparence générale de gradins parfaitement disposés, tandis que chez Khéops, les blocs alternent grossièrement carreaux et boutisses, avec des formes et des dimensions très variables. Les blocs de parement subsistant près du sommet ont une épaisseur étonnamment régulière, avoisinant généralement les 0,45 m. Ces blocs sont parfois bien plus larges que haut. Nous avons par exemple relevé un bloc mesurant 2,78 x 0,52 x 1,2 m, soit une masse dépassant 3,5 tonnes. On pourrait donc, *a priori*, supposer que les blocs étaient peu épais, et donc plus petits, pour pouvoir être acheminés plus aisément jusqu'au sommet. Mais certains exemples comme celui-ci viennent contredire cette hypothèse.

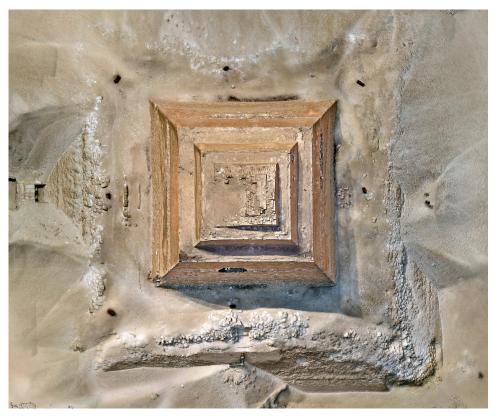
Pl. 1a. Vue aérienne de la photogrammétrie effectuée à la pyramide de Meïdoum (le Nord est en bas) (© Label News).

La pyramide de Meïdoum, en étant éventrée et en grande partie démantelée, offre l'opportunité rare de tirer des enseignements précieux sur sa constitution interne [pl. 1a].

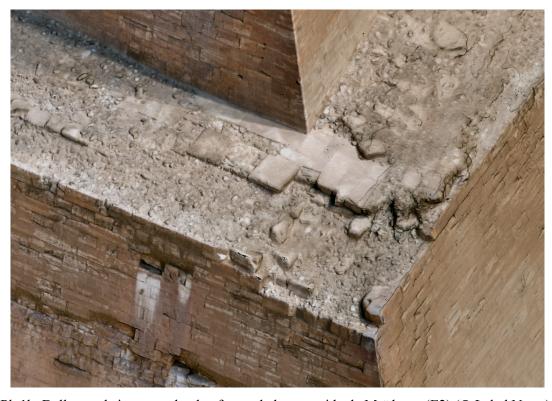
Pl. 1b. Dallage subsistant sur la plateforme de la pyramide de Meïdoum (E2) (© Label News).

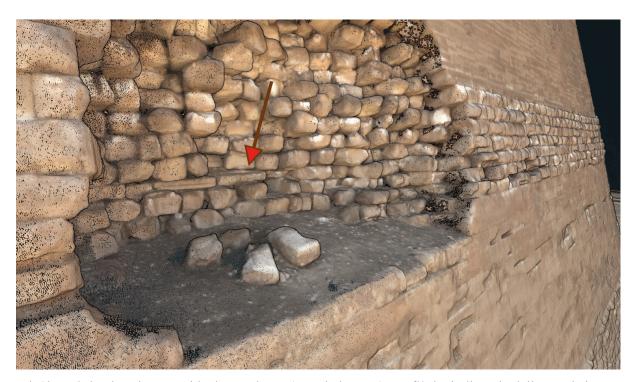
Pl. 2b. Brèche dans la pyramide de Meïdoum (© Label News). La flèche indique le dallage subsistant de la pyramide E1, noyé dans la maçonnerie du rajout E2.

Leur longueur approche les 1,5 m et leur largeur 0,8 m environ, mais avec des variations plus ou moins prononcées. La masse de ces éléments de construction avoisine donc les 1,3 tonne 8. Les blocs de revêtement sont alors simplement équarris, avec des faces de joints et de parement parfaitement dressées. Ils sont disposés en carreaux et en boutisse d'une assise à la suivante afin d'assurer un liaisonnement de la maçonnerie. À ce que la brèche dans la face nord laisse entrevoir [pl. 2b], les pierres du massif interne sont très grossièrement taillées, rarement équarries, les joints étant bourrés au mortier. La plateforme couronnant les degrés supérieurs affiche toujours des dalles de pavement soigneusement dressées, de faible épaisseur, appareillées afin de constituer un couronnement parfaitement horizontal [pl. 1b]. Le sommet de la pyramide E1 conserve lui aussi une partie de ses blocs de parement [pl. 2a]. Les assises les plus hautes étant ainsi disposées à l'horizontale, il est possible de distinguer que le passage des assises inférieures en lits déversés à celles horizontales du sommet est progressif. On perçoit quelques dalles de pavement d'une tranche E1 noyées dans la maçonnerie de la brèche de la face nord [pl. 2b]. On les avait laissées avant d'ajouter la tranche E2.

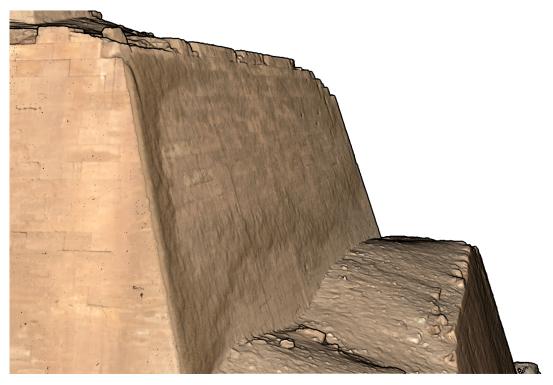
Pl. 4a. Rainure supérieure située sur la face orientale de la pyramide E2 de Meïdoum (© Label News).

Une particularité de la face orientale du massif à degrés a souvent été discutée, mais sans avoir jamais trouvé d'explication satisfaisante. Il s'agit de deux légères saignées verticales taillées sur les 5^e et 6^e degrés de la pyramide E2, large de 4,90 m environ sur le 5^e, puis large de plus de 5,10 m sur le degré supérieur [pl. 3b, 4a-b] ¹⁶. Leur profondeur est de quelques centimètres ¹⁷. Leurs bords ne sont pas rigoureusement rectilignes. Le scan révèle que le tronçon inférieur s'arrête brusquement une assise au-dessus du palier de la pyramide E1 [pl. 4b].

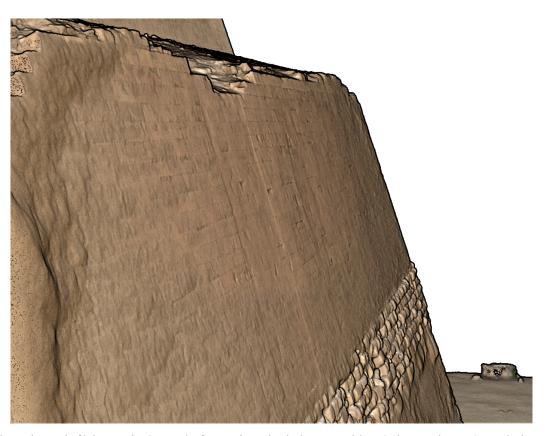
Pl. 4b. Rainure inférieure située sur la face orientale de la pyramide E2 de Meïdoum (© Label News).

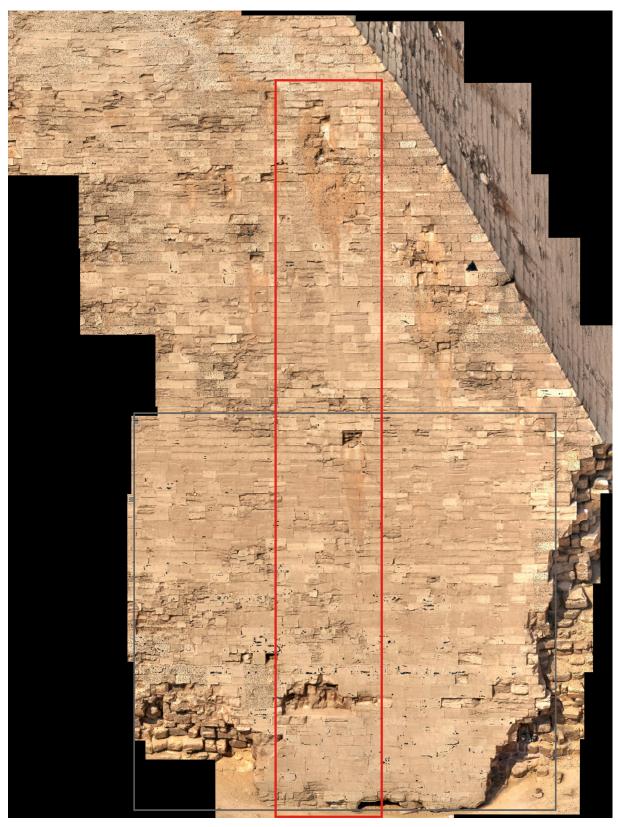
Pl. 5. Zone de la face orientale de la pyramide rhomboïdale à Dahchour, sur laquelle ont été prises les mesures des assises (encadré en rouge). Le cadre gris représente la zone cartographiée du revêtement (© Label News).

La pyramide de Dahchour-Sud, avec ses faces pliées à presque mi-hauteur, est un monument unique. Avec une base de 189,43 mètres de côté et une hauteur à l'origine de l'ordre de 104,71 mètres ¹⁸, elle figure parmi les quatre plus grands monuments de ce type. Sa superstructure a fait l'objet de trois campagnes de mesures du XIX^e au XX^e siècle ¹⁹. Toutes se sont focalisées sur les dimensions et les angles du monument. Quelques commentaires ont été posés au sujet des déformations de l'édifice et de son état ²⁰. Mais encore rien n'a été entrepris pour relever les hauteurs des assises ou décrire leurs caractéristiques, ainsi que les nombreuses réparations qu'elles ont subies. En alliant la photogrammétrie à des prises de vue personnelles, nous avons été en mesure d'analyser le parement de la face est de la pyramide, près du coin nord-est [pl. 5].

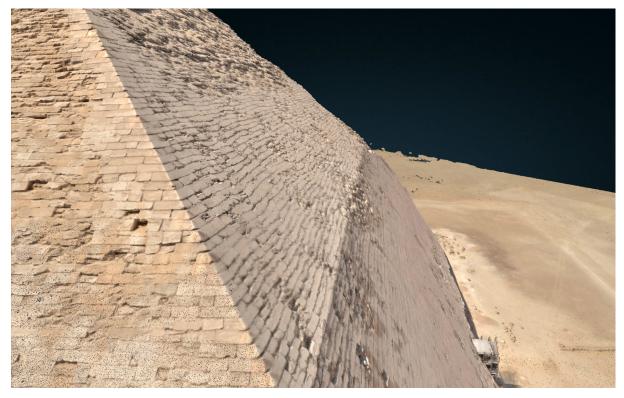
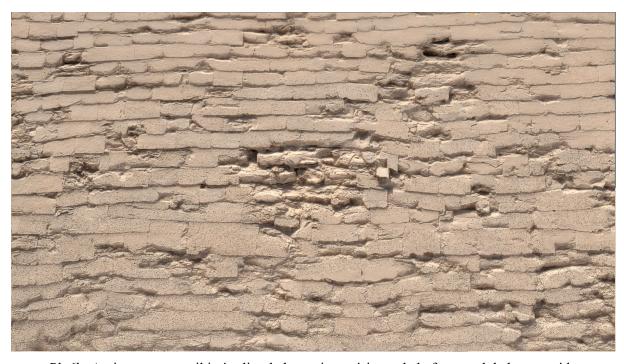
Pl. 6a. Partie supérieure de la face nord de la pyramide rhomboïdale (© Label News).

Pl. 6b. Assises en appareil irrégulier de la partie supérieure de la face nord de la pyramide rhomboïdale (© Label News).

La partie supérieure ne semble pas comporter de réparations [pl. 6a-b]. En revanche, les assises sont disposées de manière extrêmement chaotique. Elles sont souvent brisées, c'est-à-dire qu'elles subissent des décrochements, se dédoublant pour ensuite n'en reformer qu'une un peu plus loin. Il semble en revanche que les coins ont fait l'objet d'un grand soin, ce qui conduit à penser qu'ils auraient été construits en premier lieu. Notre relevé des hauteurs donne donc des renseignements au sujet des blocs situés au coin nord-est, mais il est rendu caduc quand on s'en éloigne par cette disposition en apparence aléatoire des pierres et de leur forme.

Rien n'est dû à des problèmes structurels puisqu'aucune fissure n'est à déplorer. Les assises suivent des courbes ondulées aléatoires [pl. 6a-b]. Rien ne semble avoir été intentionnel, si ce n'est d'avoir voulu achever l'édifice avec des équipes travaillant côte à côte, sans qu'aucune ne soit souciée du niveau à respecter et de la manière avec laquelle elles allaient opérer la jonction. Ces pierres possédant les formes les plus hétérogènes nous font nous interroger sur la manière dont les ouvriers devaient les tailler et les manipuler afin qu'elles s'adaptent à leur lit et à sa voisine. Cela nous semble très délicat. Mais, sans doute pris par le temps, il apparait que les constructeurs y ont trouvé un intérêt vis-à-vis d'une disposition ordonnée. Il semble évident ici que les pierres étaient retaillées sur place et non préparées à l'avance pour être directement posées.

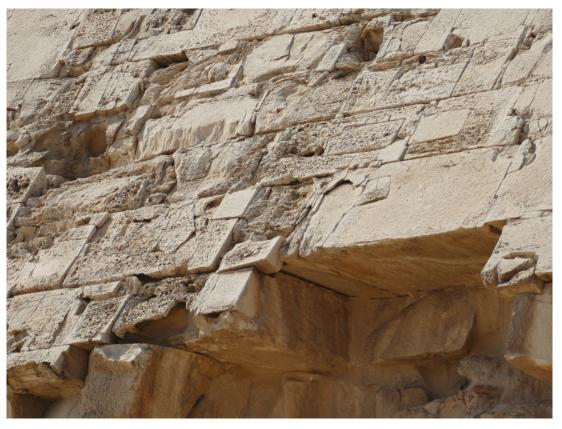
Pl. 7a. Réparation avec patchs au pied de la face nord de la pyramide rhomboïdale (photo : Franck Monnier).

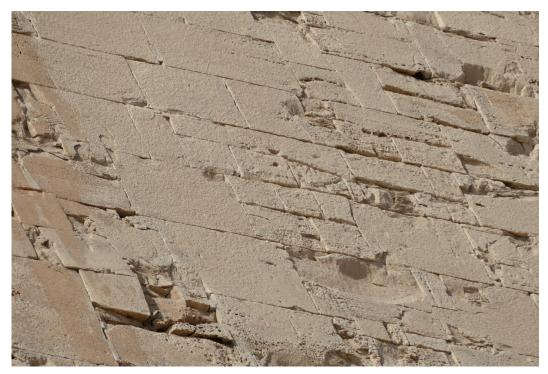
pl. 7b. Réparations avec patchs sur la face nord de la pyramide rhomboïdale (photo : Franck Monnier).

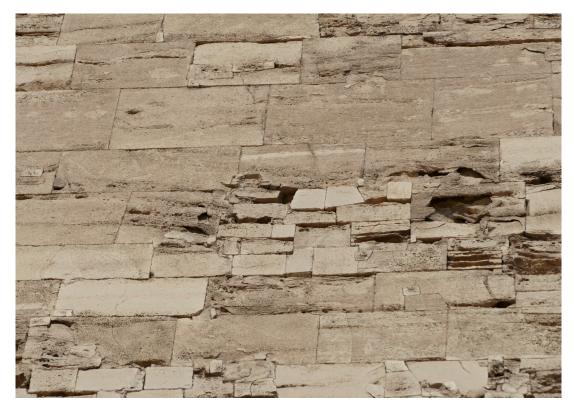
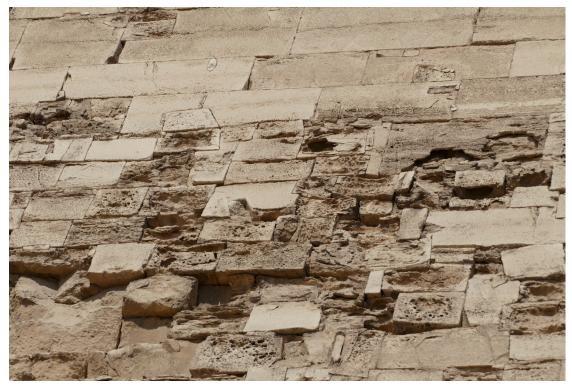
Pl. 8a. Réparations avec patchs sur la face orientale de la pyramide rhomboïdale (photo : Franck Monnier).

Pl. 8b. Réparations avec patchs sur la face orientale de la pyramide rhomboïdale (photo : Franck Monnier).

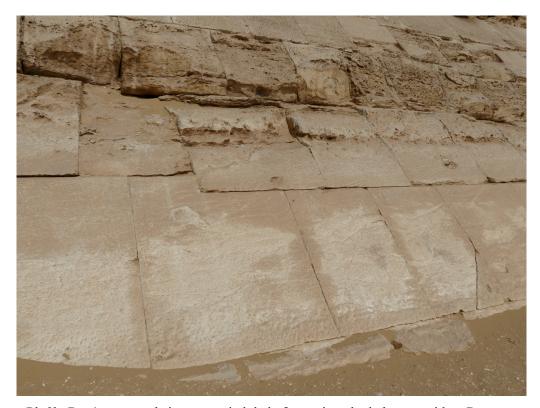
Pl. 9b. Revêtement subsistant au pied de la face orientale de la pyramide « Rouge » (photo : Franck Monnier).

Le dégagement de la base au centre de la face nord par Rainer Stadelmann a révélé que de nombreux blocs de parement des cinq premières assises figuraient toujours à leur place ³¹ [pl. 9a-b]. La photogrammétrie a aidé à en relever les détails. Elle révèle ainsi une disposition particulièrement intéressante. Les assises sont certes horizontales, mais toutes brisées, c'est-à-dire que chacune d'entre elles subit un brusque décrochement (de 10 à 20 cm environ) [pl. 9b].

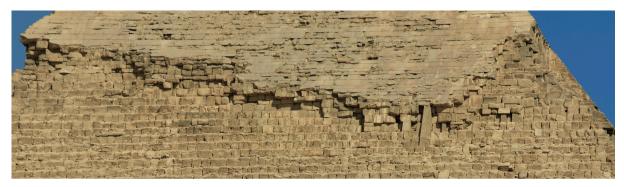
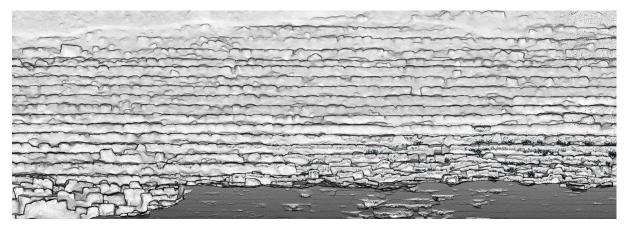
Pl. 10a. Appareil de maçonnerie de la pyramide de Khéphren (photo : Franck Monnier).

Pl. 10b. Appareil de maçonnerie du nucléus de la pyramide de Khéphren (© Label News).

le nucléus soit essentiellement composé de blocs avec des dimensions relativement homogènes [pl. 10]. Nous ne percevons pas cette différence qualitative soulignée par divers auteurs en comparaison avec la Grande pyramide ³⁶. La maçonnerie semble soignée, hormis là où les carriers se sont acharnés, et l'emploi d'un mortier pour combler les joints paraît évident.

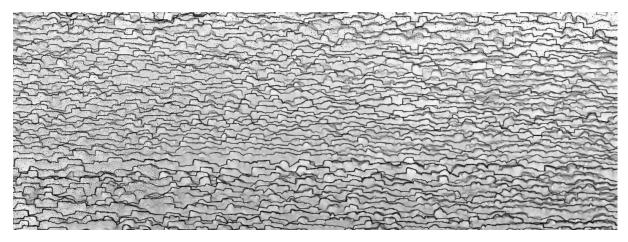
Pl. 10c. Appareil de maçonnerie du nucléus de la pyramide de Khéops (© Label News).
